# ATTI E RASSEGNA TECNICA

# L'abbazia di Sant'Andrea di Vercelli: analisi del costruito della chiesa

## *The abbey of Sant'Andrea in Vercelli: architectural study of the church*

**ILARIA PAPA**

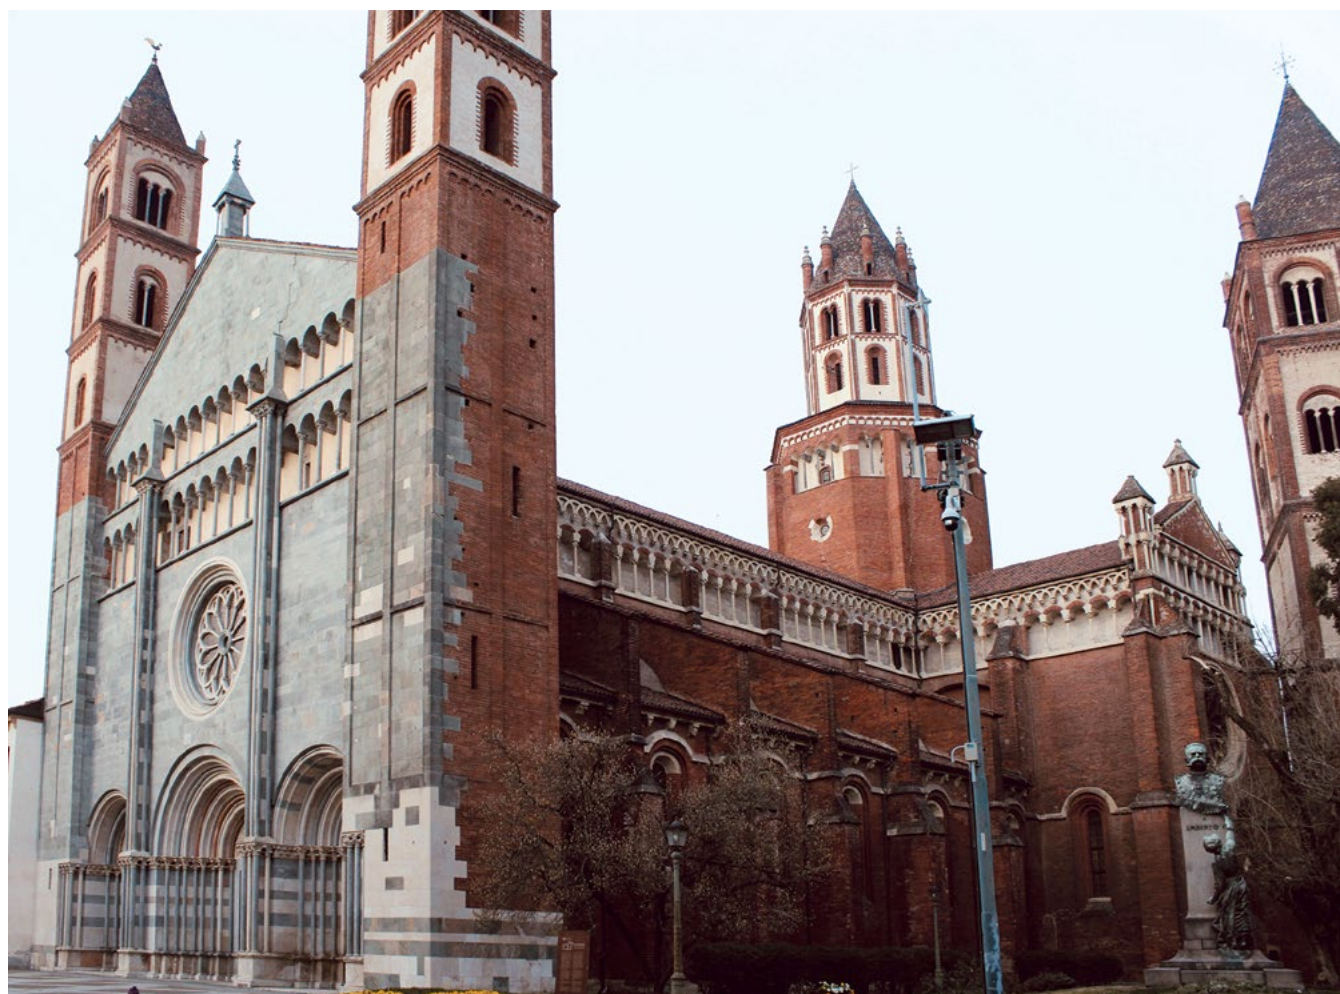
Figura 6. Esterno della chiesa di Sant'Andrea.

Lo studio delle murature è proseguito all'esterno della chiesa con l'analisi dei prospetti in laterizi a vista (Figura 6). Gli esiti dei rilievi sono stati raccolti in abachi per i tipi murari, finalizzati alla comprensione delle fasi costruttive attraverso lo studio delle tecniche e dei materiali impiegati. La lettura degli abachi è stata integrata con l'analisi stratigrafica di una porzione della chiesa e lo studio delle fonti documentarie e della bibliografia edita.

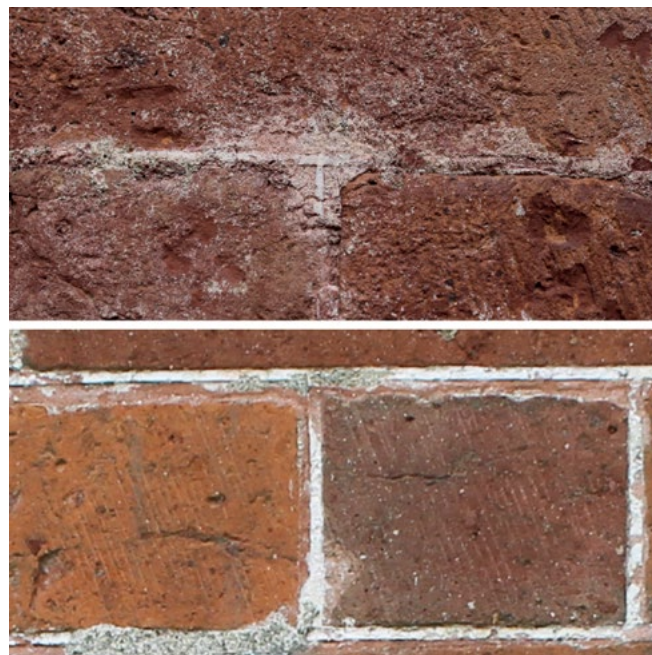
Figura 9. Rifugatura dei giunti malta.

A livello qualitativo si riscontrano ulteriori differenze dall'osservazione delle malte impiegate e del trattamento dei giunti. In tutti i casi i giunti sono piani, lisciati a filo dei laterizi e costituiti da tre diverse qualità di malta: una di calce aerea, una idraulicizzata di color rosato, e infine una di rifinitura del giunto, bianchissima. Nel corpo longitudinale, rispetto alla zona di testa della chiesa, la malta di calce è più chiara e caratterizzata da una miscela di inerti più fini, e quella di rifinitura dei giunti da uno spessore ridotto e diversa consistenza materica<sup>11</sup> (Figura 9).
