Svelare l'invisibile

Trasformazioni ed interventi strutturali svelati dagli eventi sismici: il caso del terremoto Centro Italia 2016

YLENIA SARETTA
Università degli Studi di Padova
ylenia.saretta@phd.unipd.it

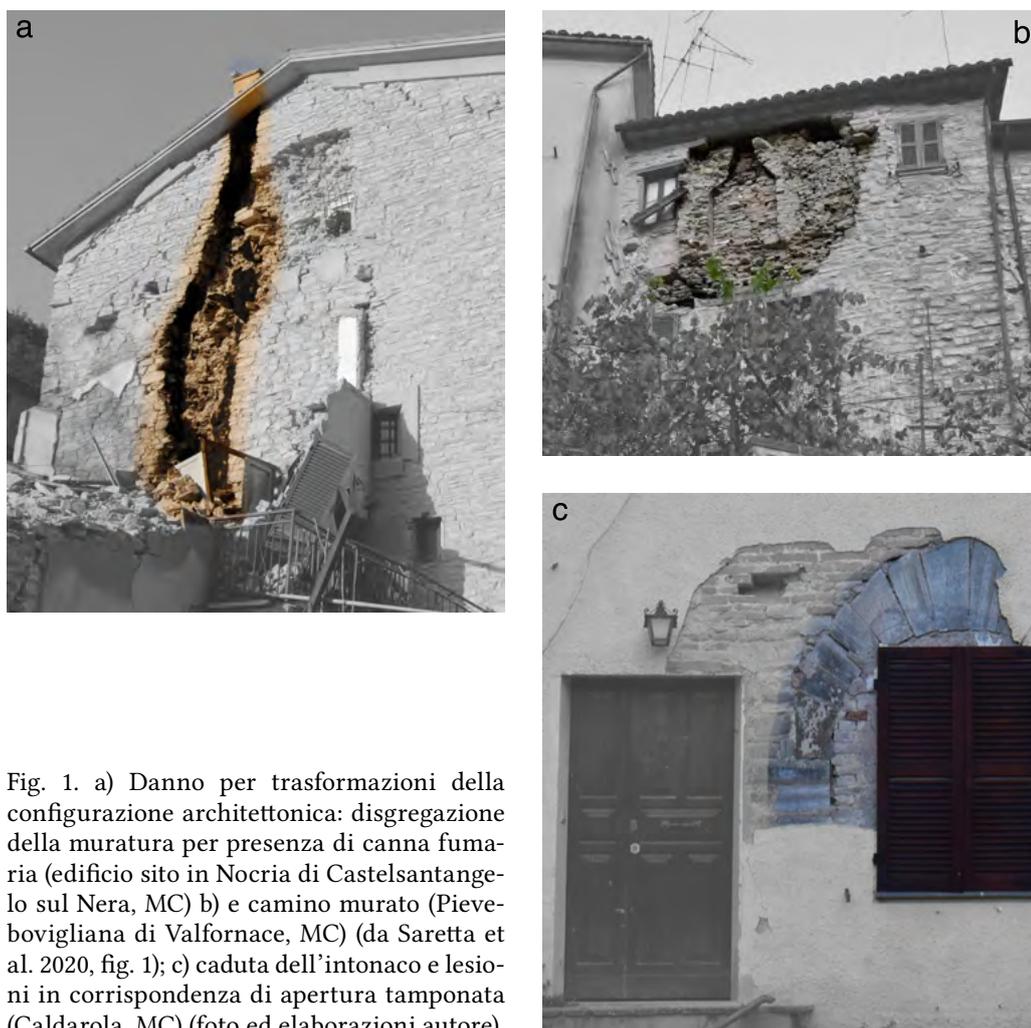
Fig. 1. a) Danno per trasformazioni della configurazione architettonica: disgregazione della muratura per presenza di canna fumaria (edificio sito in Nocria di Castelsantangelo sul Nera, MC) b) e camino murato (Pievobovigliana di Valfornace, MC) (da Saretta et al. 2020, fig. 1); c) caduta dell'intonaco e lesioni in corrispondenza di apertura tamponata (Caldarola, MC) (foto ed elaborazioni autore).

to. Come è possibile vedere nella figura riportata (fig. 1a), la muratura si disgrega in corrispondenza dell'assottigliamento del paramento che ospita il camino, mettendone in luce la presenza. L'operazione contraria di chiusura di un camino non più in uso lascia un fronte di discontinuità, poiché il tamponamento non si lega al muro preesistente (fig. 1b): come osservabile, il danno non è solo legato alla presenza del caminetto, ma anche alla scadente qualità muraria del pannello, composto da due paramenti in semplice accostamento.

La riorganizzazione delle aperture si riscontra sovente negli edifici storici: si leggono, allora, portali che vengono spostati o ridotti in finestre. In corrispondenza delle tamponature, l'intonaco spesso cade e viene rimarcata la discontinuità tra la cornice della precedente apertura e il pannello di intasamento (fig. 1c). L'apertura tamponata è, quindi, uno dei fronti preferenziali lungo il quale si sviluppano lesioni che innescano meccanismi di ribaltamento delle pareti o danni nel piano.

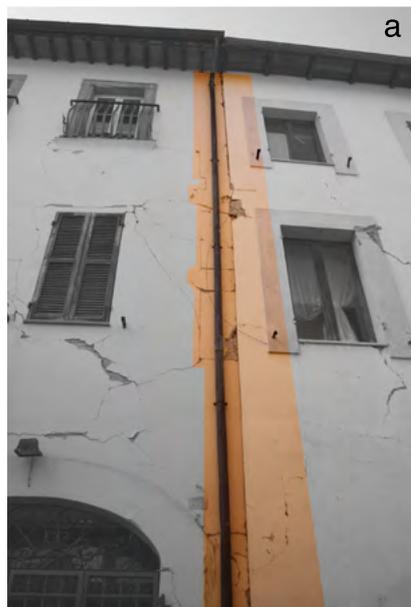
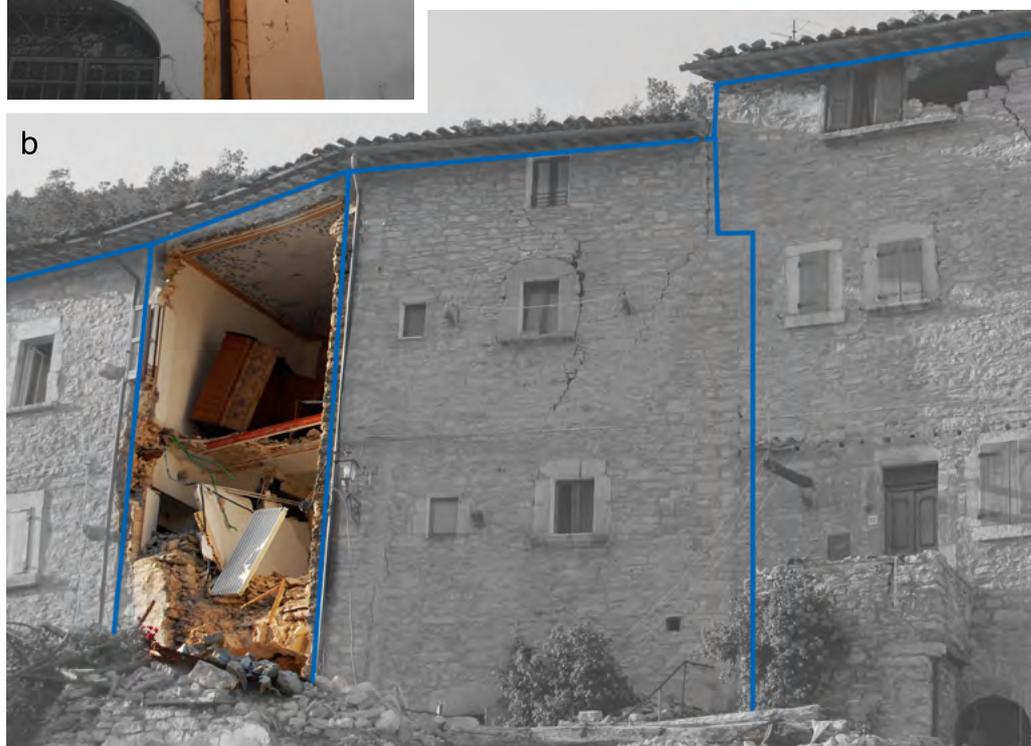
Fig. 2. Danno per trasformazioni della configurazione urbana: a) martellamento tra unità adiacenti e lesioni nel cantonale annegato sotto l'intonaco (Camerino, MC); b) ribaltamento di facciata non ammortata di unità di intasamento (Noceria di Castelsantangelo sul Nera, MC) (foto ed elaborazioni autore).

stume alle estremità di una schiera. Se le unità non sono tra loro adeguatamente ammortate, il sisma ne rivela direttamente il rapporto. Si leggono, così, i cantonali al di sotto dell'intonaco e le unità in adiacenza, ossia aggiunte in una seconda fase dello sviluppo del tessuto urbano, oppure si sviluppano fenomeni di martellamento, per cui le due unità, se non collegate tra loro, sono libere di oscillare indipendentemente sotto l'azione sismica, con il conseguente sviluppo di lesioni nel fronte di contatto tra le stesse (fig. 2a). Nelle cellule di intasamento, la facciata è perlopiù scarsamente collegata alle facciate delle unità adiacenti, ciò che ne facilita il ribaltamento nella sua interezza (fig. 2b) o in una porzione. La rigidità dell'elemento che ribalta è ancora una volta dettata dalla compattezza della muratura.

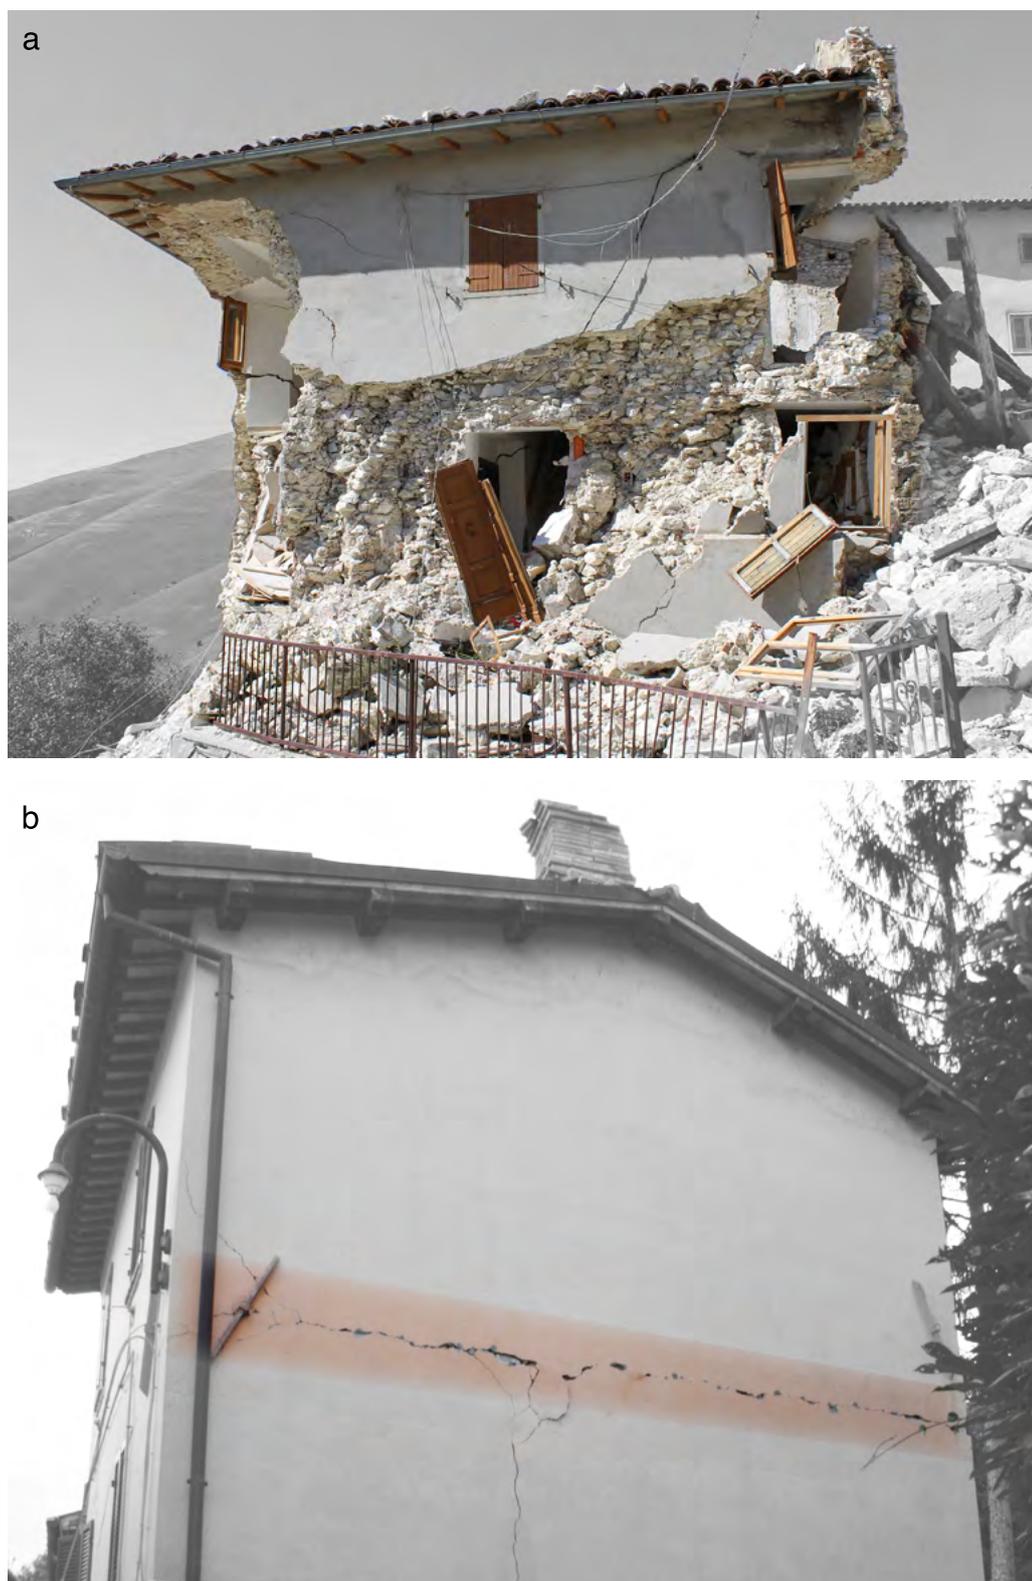
Fig. 3. Danno per interventi strutturali su murature non rinforzate: a) disagregazione e ribaltamento della parete per irrigidimento della copertura (Castelluccio di Norcia, PG) (da Saretta et al. 2020, fig. 1); b) scorrimento del solaio irrigidito (Pieve Torina, MC) (foto ed elaborazioni autore).

Come discusso in precedenza, le soluzioni di intervento per edifici di civile abitazione proposte all'indomani degli eventi sismici dei tardi anni Settanta, si basavano sull'uso di materiali moderni, come il c.a., le malte cementizie e i blocchi in laterizio. Questi interventi recenti sono spesso celati e non riconoscibili dall'esterno, ma in questo caso più che mai, il sisma sa mostrarne l'inefficacia nel perseguire il comportamento scatolare. Gli interventi che hanno mostrato gli esiti più devastanti in seguito ai più recenti eventi sismici sono la sostituzione degli orizzontamenti accompagnata dall'inserimento di cordoli in c.a., volti al presunto collegamento tra i nuovi solai e coperture e la muratura preesistente. Se quest'ultima non è stata adeguatamente rinforzata, si disgrega a causa dell'aumento di peso e rigidità apportati dai nuovi elementi. Anche l'inadeguata progettazione dei dettagli costruttivi e l'assenza di un collegamento opportuno tra le parti è causa di danni irreversibili. Talvolta si osserva la sola disgregazione del paramento esterno, tali altre la perdita parziale o completa del solido murario. Gli orizzontamenti risultano per nulla danneggiati e sostenuti dai pochi brandelli murari rimasti in piedi (fig. 3a); nei casi più estremi, sono invece collassati al di sopra delle murature. Interventi più compatibili, come la sostituzione dei vecchi elementi lignei con nuove travi, possono portare comunque a simili esiti. Nei casi meno gravi, è possibile riconoscere la presenza di un solaio rigido se si rilevano lesioni orizzontali all'interfaccia tra compagine muraria e orizzontamenti (fig. 3b).

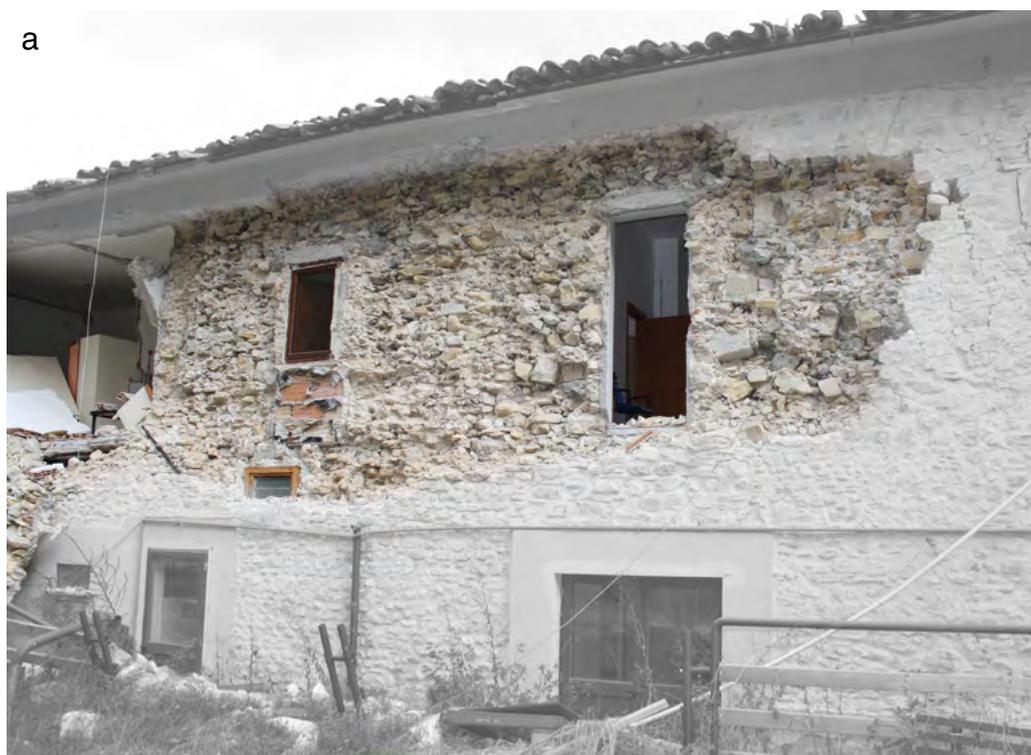
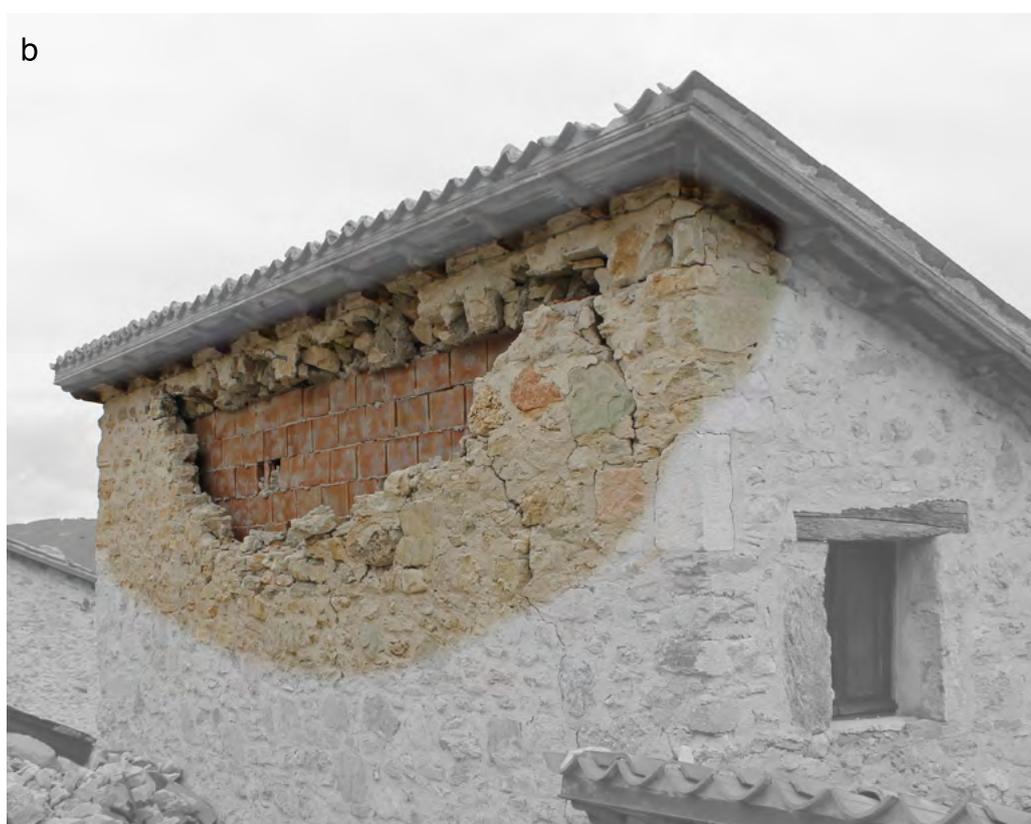
In alcuni casi si legge il tentativo di rinforzare contestualmente anche le murature, ma la realizzazione di intonaci armati dal solo lato interno delle murature, per evitare di intaccare l'aspetto originario del paramento esterno, non riduce la portata dal danno (fig. 4a). Non è infrequente l'uso di ricostruzioni di alcuni livelli dell'edificio o di pannelli murari con materiali differenti: questo causa la presenza di porzioni con differente peso e rigidità, seppure non incompatibile come l'uso del c.a., con il conseguente danneggiamento all'interfaccia, sino al collasso della porzione più debole.

A volte, i mattoni possono essere utilizzati per un presunto rinforzo delle murature dall'interno, creando delle rifodere in blocchi forati di recente produzione che, di fatto, sollevano la muratura originaria dal suo compito portante e si sostituiscono nel ruolo strutturale. Se la rifodera non viene opportunamente collegata alla muratura preesistente, questa si configura come un nuovo paramento murario, perlopiù sconnesso, con la conseguente disgregazione del paramento lapideo esterno (fig. 4b).

Fig. 4. Danno per interventi strutturali su murature non rinforzate: a) disgregazione e ribaltamento della parete per irrigidimento della copertura (Nocelleto di Castelsantangelo sul Nera, MC); b) scorrimento del solaio irrigidito (Campi Alto di Norcia) (foto ed elaborazioni autore).
