# Danneggiamento e recupero degli edifici storici: l'esperienza dell'Aquila

La salvaguardia del patrimonio architettonico, la cui fragilità è stata messa in evidenza dai recenti eventi sismici, sta diventando sempre più un problema sociale ed economico in molti paesi. Occorre particolare cura nel definire il livello di sicurezza accettabile, i materiali utilizzabili e le tecniche di recupero che rispettino i valori culturali e storici. Inoltre, devono essere stabilite regole di buona pratica applicabili nei centri storici, caratterizzati da edifici complessi e interconnessi tra loro

■ C. Modena, M. R. Valluzzi, F. da Porto, M. Munari

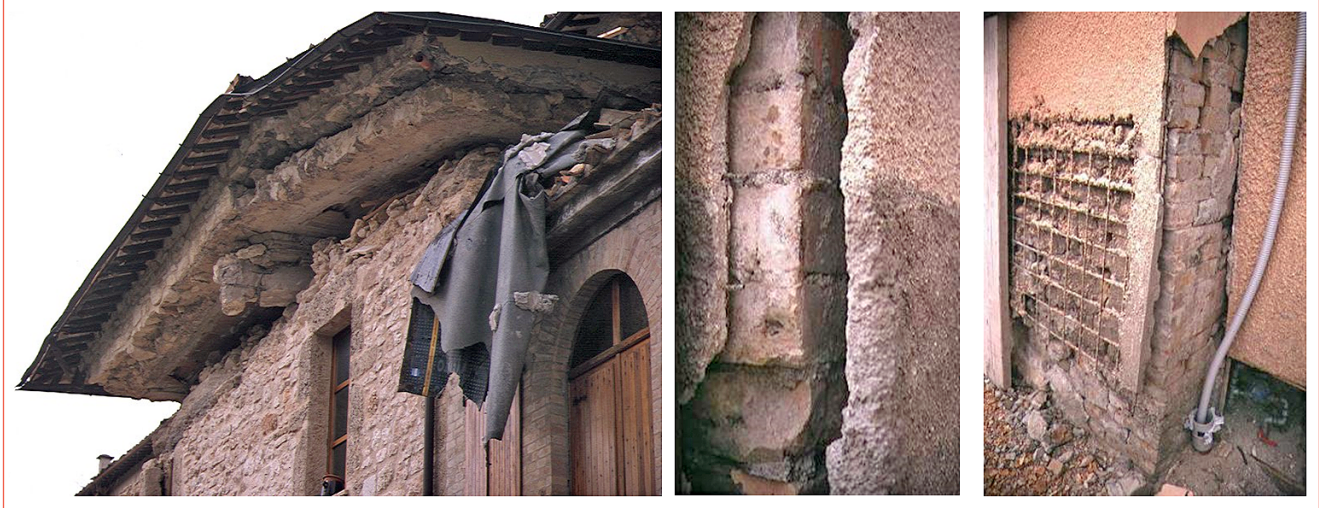
**FIGURA 4** Sellano (PG), 1997, terremoto Umbria-Marche. A sinistra: scorrimento del piano della copertura: in occasione di un intervento pre-sisma, la copertura tradizionale era stata sostituita con una copertura più rigida e pesante; nessun intervento di rinforzo era stato eseguito sulle strutture verticali in muratura. A destra: gli effetti dell'evento su strutture verticali irrigidite con paretine armate

che e, più recentemente, dell'Abruzzo (Figure 4, 5 e 6).

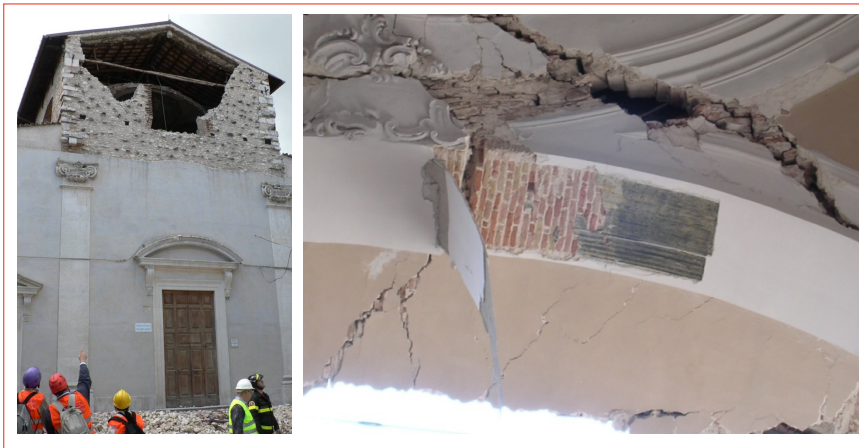
**FIGURA 5** A sinistra: Chiesa di San Biagio d'Amiterno (AQ), 2009, terremoto de L'Aquila: crollo parziale della facciata principale della chiesa; la copertura, in occasione di un intervento pre-sisma, è stata irrigidita attraverso l'inserimento di una soletta in cemento armato. A destra: Chiesa di San Marco (AQ), 2009, terremoto de L'Aquila: collasso di un arco causato dalla rotazione rigida dei soprastanti timpani, in cemento armato; nell'immagine è possibile osservare il distacco delle fibre di carbonio applicate all'intradosso dell'arco in occasione di un intervento pre-sisma

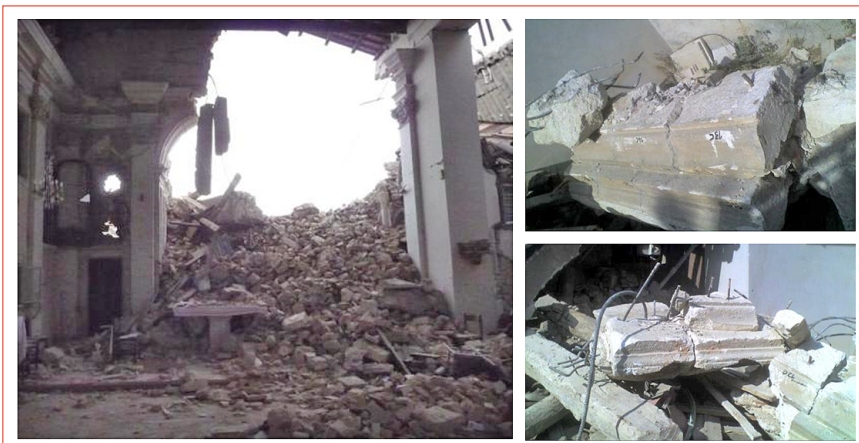
**FIGURA 6** Chiesa di San Pietro Apostolo Onna (AQ), 2009, terremoto de L'Aquila: particolare dell'area di crollo invasa dalle macerie in corrispondenza della zona absidale e presbiteriale; intervento con cuciture armate risultato inefficace
