L'analisi integrata di dati territoriali per la prevenzione e la tutela dei beni culturali e paesaggistici: il caso di studio di tre comuni abruzzesi*

Integrated Analysis of Spatial Data for Prevention and Safeguard of Cultural Heritage and Landscape: the Case Study of Three Municipalities of Abruzzo

SERENA CASTELLANI

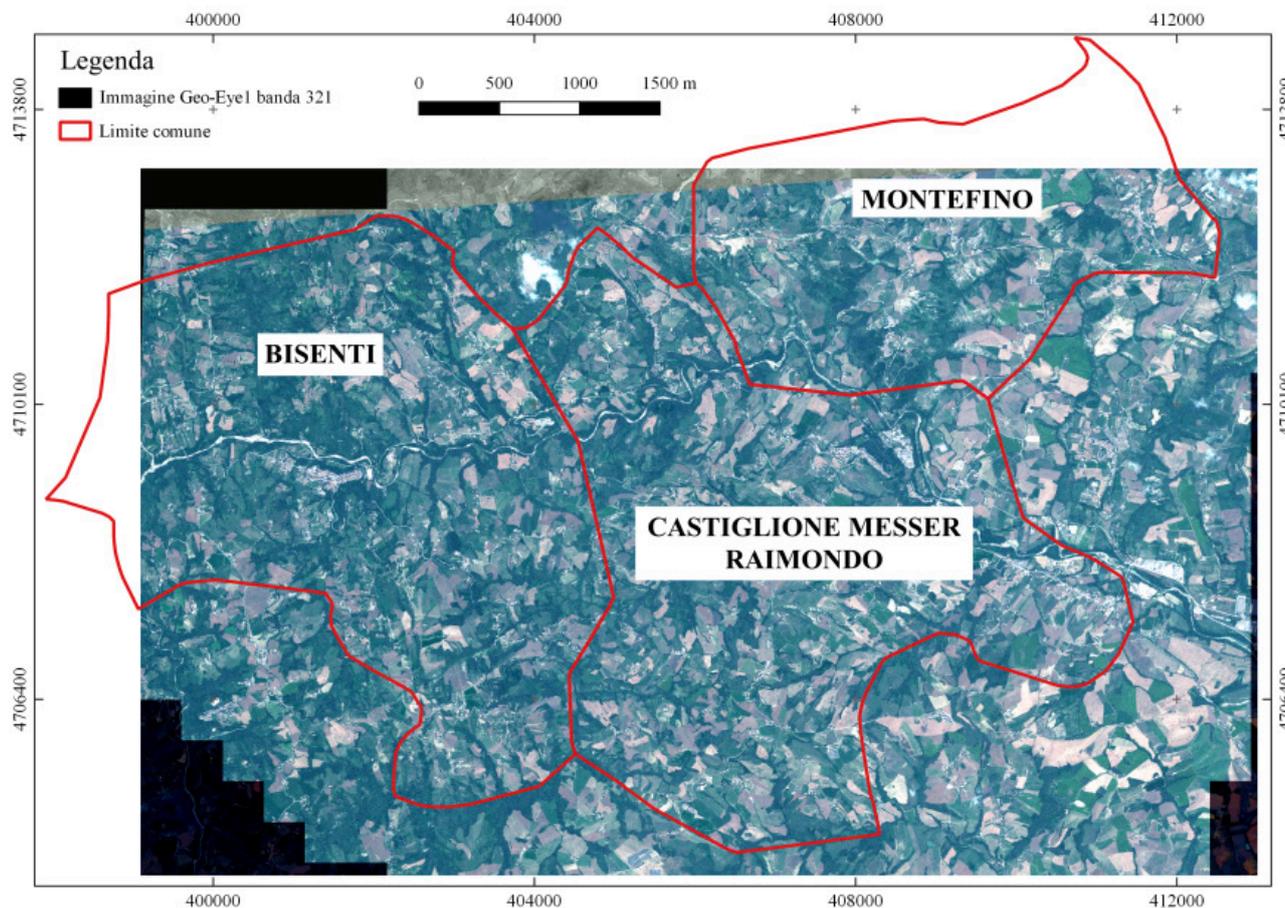
FIGURA 1 – Localizzazione dell'area di studio rispetto all'immagine GeoEye-1 visualizzata nella banda 321

Per quanto concerne i dati raster, è stata utilizzata un'immagine satellitare ad alta risoluzione ripresa dal sensore GeoEye-1 (Figura 1) e acquisita il 4 Luglio del 2011, con copertura nuvolosa del 6%². La tecnica impiegata a questo fine, nell'immagine GeoEye-1, è quella della fusione dati, detta *pan-sharpening*, grazie alla quale si ottiene un *image sharpening* ancora più dettagliata che, nella fase di fotointerpretazione, permette di migliorare la leggibilità dell'immagine satellitare (Dainelli, 2011) e di eseguire un'ottima analisi della copertura del suolo (delle specifiche tecniche dei fotogrammi aerei dell'IGM e della Regione Abruzzo, si dirà nel caso di studio su Bisenti nel paragrafo 6).

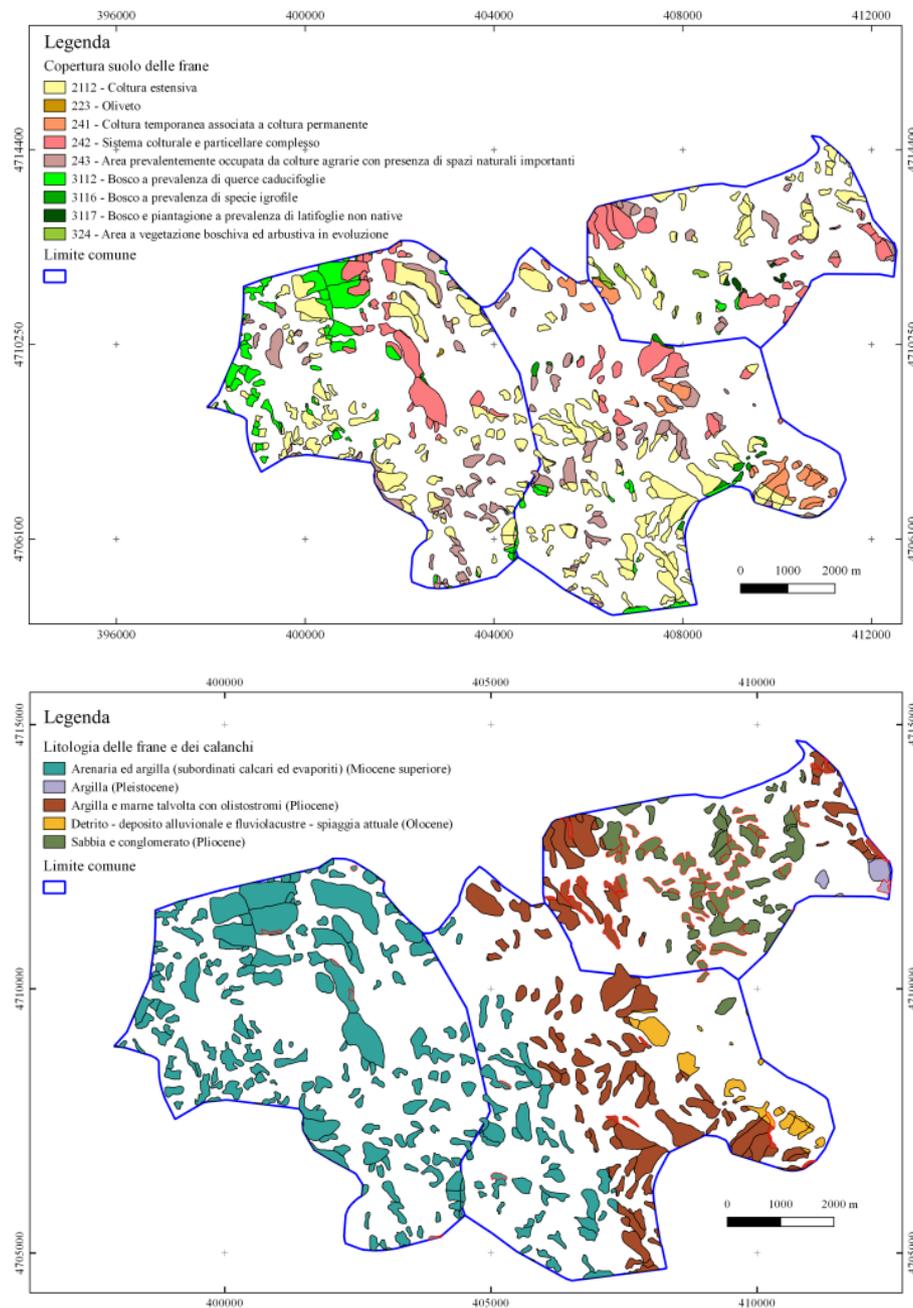
FIGURA 3 – Intersezione del dato della pericolosità frane con il CLC06 (in alto) e con la litologia (in basso)

con quelli dell'uso del suolo, individuato dal CLC06. Il risultato di tale operazione si riporta nella carta in alto della Figura 3, nella quale si evidenzia un territorio molto instabile e fortemente soggetto a fenomeni di dissesto e si evidenziano anche i suoli interessati dalle frane e, quindi, le aree soggette a maggior rischio. La gran parte delle frane si localizza sulle “colture estensive” (livello 2112, poligoni gialli), sui “sistemi colturali e particellari complessi” (livello 242, poligoni rosa), sulle “aree prevalentemente occupate da colture agrarie con presenza di spazi naturali con vegetazione arborea e arbustiva” (livello 243, poligoni viola) e su quelle boschive (livelli 3112, 3116 e 3117, poligoni a varie tonalità di verde).

La carta in basso della Figura 3, al contrario, mostra il risultato di un'altra operazione di “intersezione”, questa volta tra il dato della pericolosità frane, calanchi e orli di scarpata del PAI e quello della litologia. Come si rileva, il contesto geologico sul quale poggiano la maggior parte delle frane e dei calanchi è quello dei sedimenti pelitico-arenacei (poligoni azzurri, marroni e verdi), tanto che l'area di studio ricade sulla cosiddetta *Formazione della Laga*.

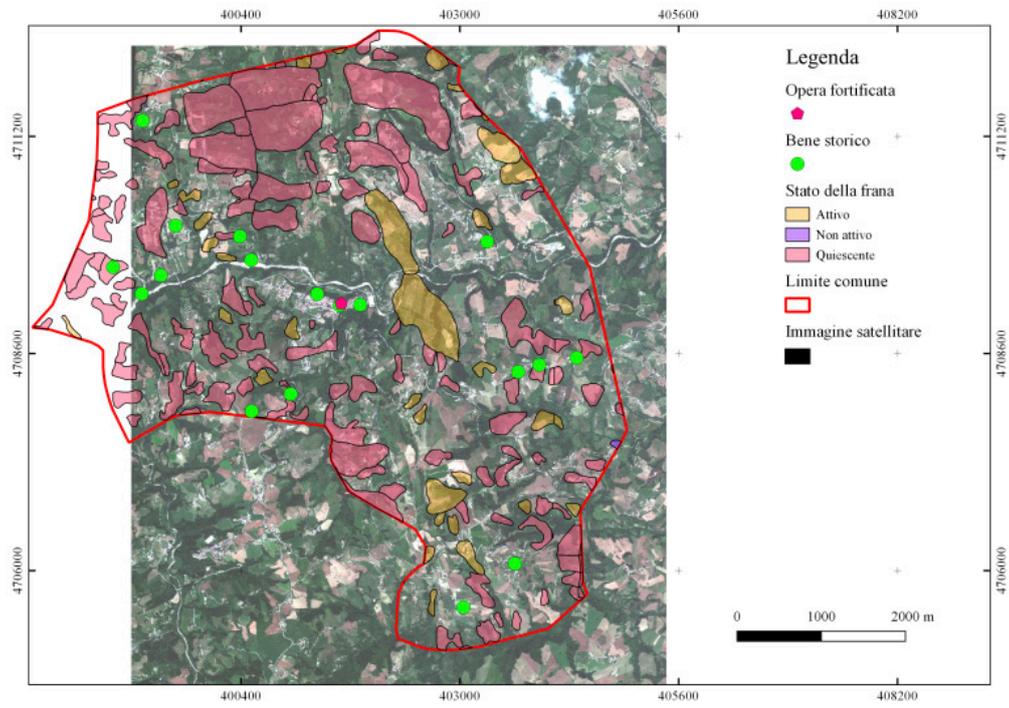
FIGURA 4 – I valori storici e monumentali e lo stato di attività delle frane di Bisenti

Nel caso del comune di Bisenti, la Figura 4 rappresenta i valori storico-artistici e monumentali, quali opere fortificate e beni storici considerati di alto valore. L'unica opera fortificata (pentagono fucsia) si trova nel centro storico del paese, come riportato dalla *Carta Regionale delle Opere fortificate* risalente al 1986, che la inserisce

nella categoria “borgo fortificato parzialmente integrato, torre ruderi”: si tratta della Torre medievale risalente al XIII sec. Per quanto riguarda i beni storici (cerchio verde), la Regione Abruzzo non fornisce nel dettaglio di quale tipologia si tratti, ma a Ovest della carta se ne può osservare uno che poggia su un corpo di frana di scorrimento rotazionale quiescente con una pericolosità elevata P2.

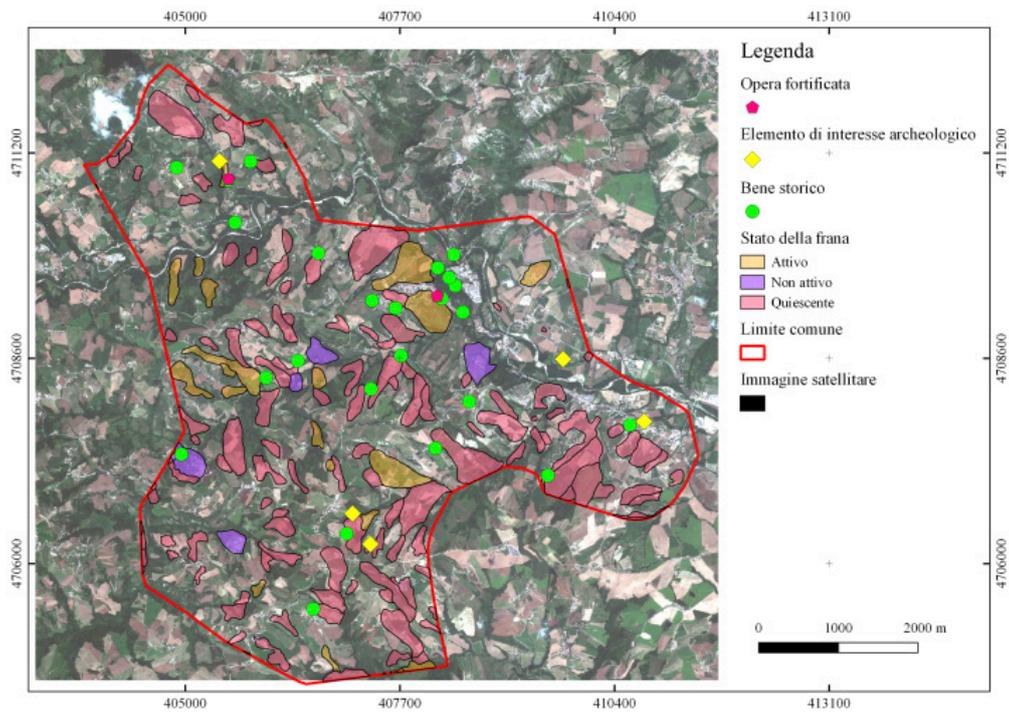
FIGURA 5 – I valori storici, archeologici e monumentali e lo stato di attività delle frane di Castiglione M.R.

Come mostra la Figura 5, il territorio comunale di Castiglione M.R. ha degli elementi di interesse archeologico sottoposti a vincolo, oltre che opere fortificate e beni storici. Questi elementi (rombo giallo) sono regolamentati dall'art. 142 del Codice dei beni culturali, quali aree tutelate dalla legge per il loro valore paesaggistico. In questo caso, si tratta di due “centri abitati”, una “necropoli”, un “manufatto isolato” (villa o santuario) e una “presenza isolata”. Le opere fortificate, invece, sono due e si riferiscono a un “borgo fortificato parzialmente integrato” (centro storico di Castiglione M.R.) e un “castello parzialmente integrato” nella frazione di Appignano risalente al periodo medievale.

La sovrapposizione degli elementi di interesse archeologico al dato vettoriale sullo stato delle frane evidenzia che solo il centro abitato di Appignano (in alto a sinistra nella Figura 5) si trova su un versante interessato da deformazioni superficiali lente di tipo attivo (poligono arancione) con una pericolosità molto elevata P3 e un rischio moderato R1. Solo due beni storici si

trovano su due frane, una non attiva e una quiescente, di pericolosità P2 e rischio R1. La sovrapposizione delle due opere fortificate al dato delle frane rileva che una si riferisce al “borgo fortificato parzialmente integrato” di Castiglione M.R., il quale poggia su un corpo di frana di colamento attivo con pericolosità molto elevata P3 e un rischio molto elevato R4; l'altra si riferisce al “castello parzialmente integrato” di Appignano, sulla quale insiste un versante interessato da deformazioni superficiali lente attivo con pericolosità P3 e rischio R1. Da tale analisi, si deduce che i valori storici e monumentali che si trovino sopra o sui quali insistano corpi di frana andrebbero costantemente monitorati e salvaguardati dagli Enti preposti (Comune e Regione *in primis*).

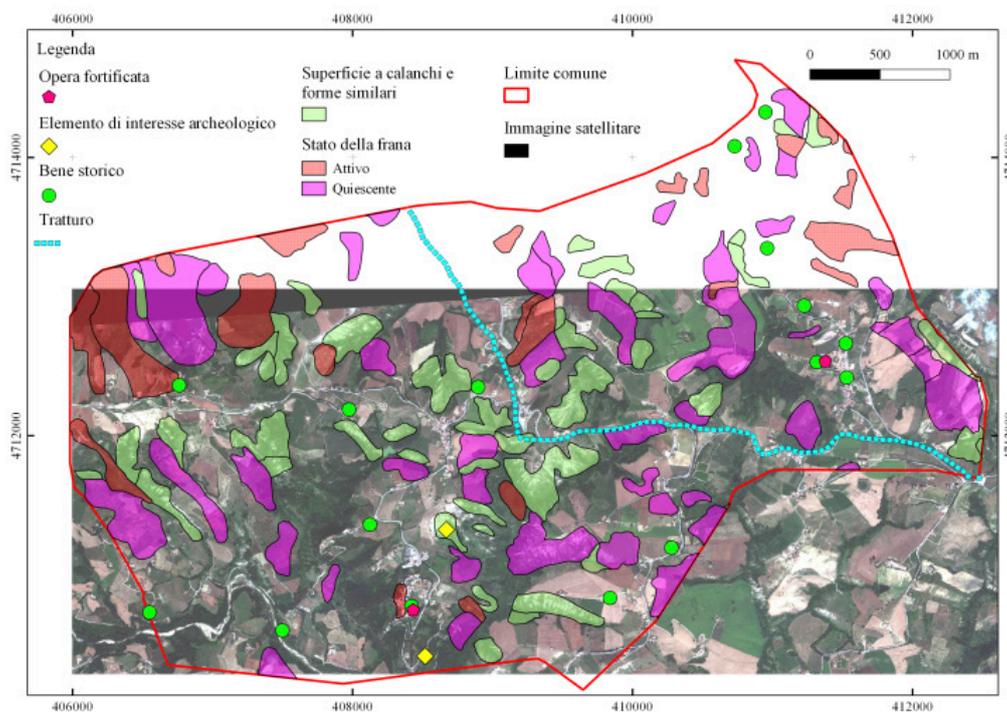
FIGURA 6 – I valori storici, archeologici e monumentali e lo stato di attività di frane e calanchi di Montefino

Nel caso di Montefino, come dimostra la Figura 6, intersecando gli elementi di interesse archeologico, i beni

storici e i tratturi con i poligoni delle frane e dei calanchi, emerge che i primi, presenti in quest'area, sono due e riguardano la tipologia “centro abitato”; uno dei due elementi ricade su una formazione calanchiva attiva con una pericolosità elevata. Il tratturo, anch'esso vincolato, non cade su nessun corpo di frana o calanco, ma solo in prossimità di questi. Mentre, i beni storici (cerchio verde) e le opere fortificate (pentagono fucsia) – classificate come “castello parzialmente integrato” e “castello traccia storica” – non ricadono su nessun corpo di frana o area calanchiva.

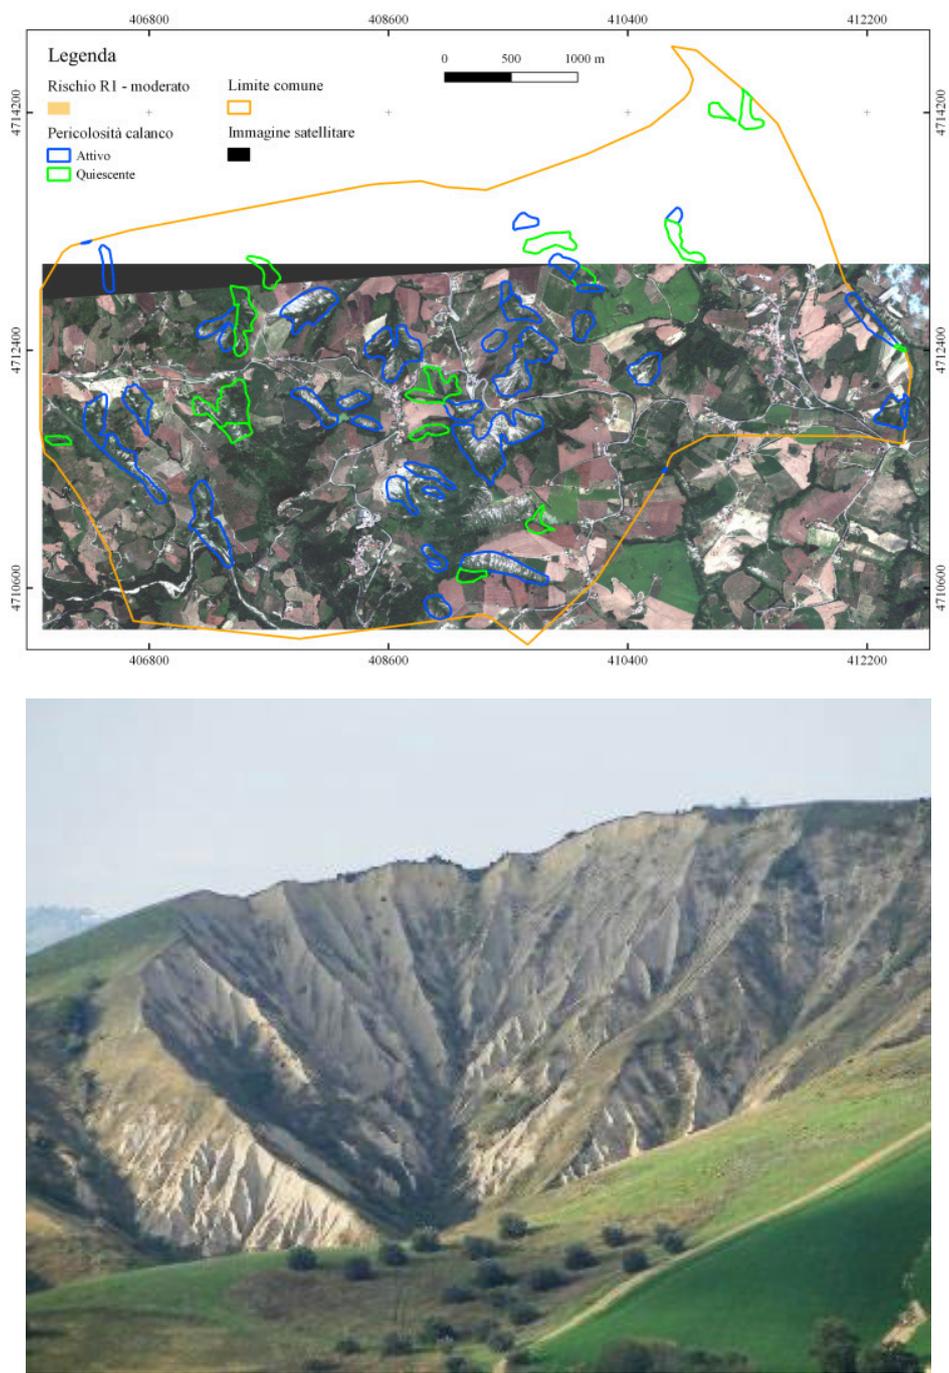
FIGURA 7 – Lo stato di attività dei calanchi (in alto) e un esempio di formazione calanchiva caratterizzante il paesaggio di Montefino (in basso)

La Figura 7 rappresenta, in alto, una carta dell'immagine satellitare GeoEye-1 del comune di Montefino, alla quale si sovrappone il limite comunale, i poligoni dei calanchi attivi (contorno blu) e quiescenti (contorno verde) e il dato sul rischio calanchi; in basso, un'immagine di una formazione calanchiva tra le più suggestive del paesaggio di Montefino. Le morfologie calanchive, rappresentate nella Figura 7, hanno una pericolosità molto elevata P3, ma un rischio moderato R1; dunque, i danni sociali ed economici risultano marginali. In ogni caso, i fenomeni calanchivi vanno monitorati e tenuti sotto controllo affinché venga salvaguardata la loro particolare bellezza paesaggistica.

Dalla carta in alto, si può notare anche come tutti i calanchi siano esposti sui quadranti meridionali, a Sud, quindi verso l'irraggiamento solare. I versanti esposti a Sud favoriscono, rispetto agli altri, l'erosione anche da un punto di vista climatico: sono meglio esposti al sole e, di conseguenza, le argille risentono molto di più degli effetti dell'escursione termica stagionale subendo, così, un maggiore disseccamento in estate e una consistente asportazione di particelle durante la stagione piovosa. Trattandosi, per lo più, di fenomeni erosivi attivi, è indispensabile analizzare i loro mutamenti nel tempo, anche con il fine di monitorare il fenomeno quale conseguenza dei dissesti dei versanti che possono mettere a repentaglio la sicurezza sia delle abitazioni che delle strade. Inoltre, nell'immagine satellitare queste forme di erosione sono facilmente riconoscibili, poiché sono rappresentate da rade e discontinue chiazze vegetate sparse in mezzo a zone prevalentemente rocciose o di suolo nudo con tonalità chiare e colori tendenti al bianco/grigio.

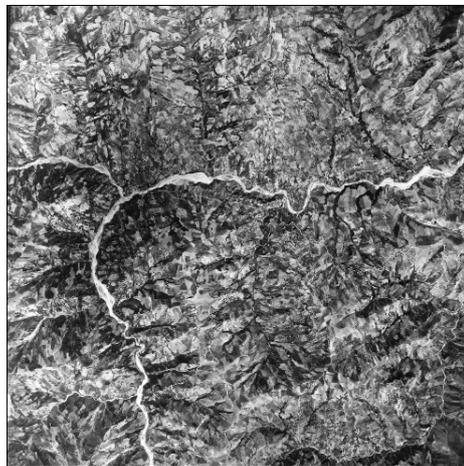
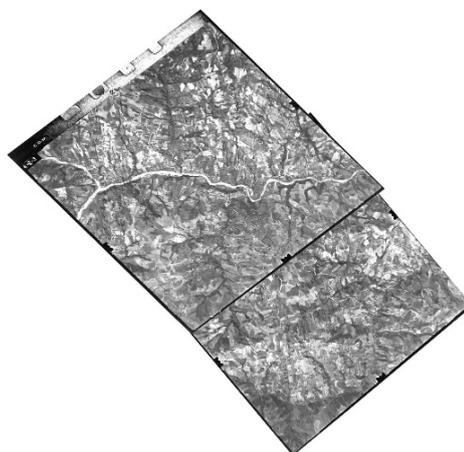
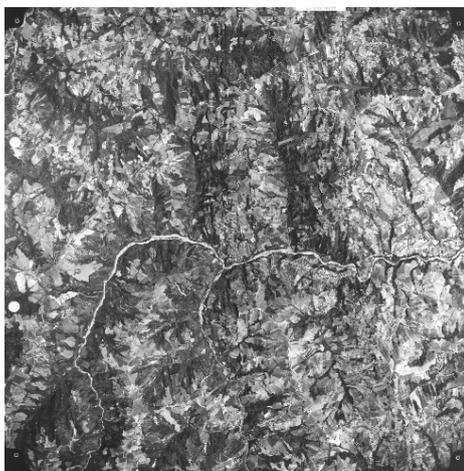
FIGURA 8 – Fotogramma aereo 2201 (in alto), mosaico dei fotogrammi aerei 421 e 423 (al centro) e fotogramma aereo 81 (in basso)

Per il comune di Bisenti, si è effettuata un'analisi multitemporale dei valori identificati dal nPPR, dunque dei dati puntuali e areali considerati di pregio. Le immagini aeree acquisite, non essendo ad alta risoluzione, non permettono di verificare i cambiamenti dei valori puntuali, vale a dire i beni storici. Per questa ragione, lo studio si concentra solo sui valori areali paesaggistici e, più precisamente, quelli vegetazionali, con particolare riguardo ai “boschi residuali della fascia collinare”, tralasciando i “calanchi”. L'analisi multitemporale è possibile grazie all'acquisto di due fotogrammi aerei dei voli del 1954 e del 1995 dall'IGM⁵ e all'acquisizione di quattro fotogrammi del volo del 1974, dall'ufficio cartografico della Regione Abruzzo (Figura 8)⁶. Mediante l'utilizzo dell'immagine satellitare GeoEye-1 visualizzata nella banda pancromatica (in toni di grigio), si può eseguire l'analisi multitemporale per un arco di tempo di sessant'anni, dal 1954 al 2011. Tutti i fotogrammi sono stati georeferenziati con il software QGIS⁷, ma due dei quattro fotogrammi acquisiti dalla Regione sono stati sottoposti, nel programma di processamento immagini ENVI, all'operazione del *mosaicking*.

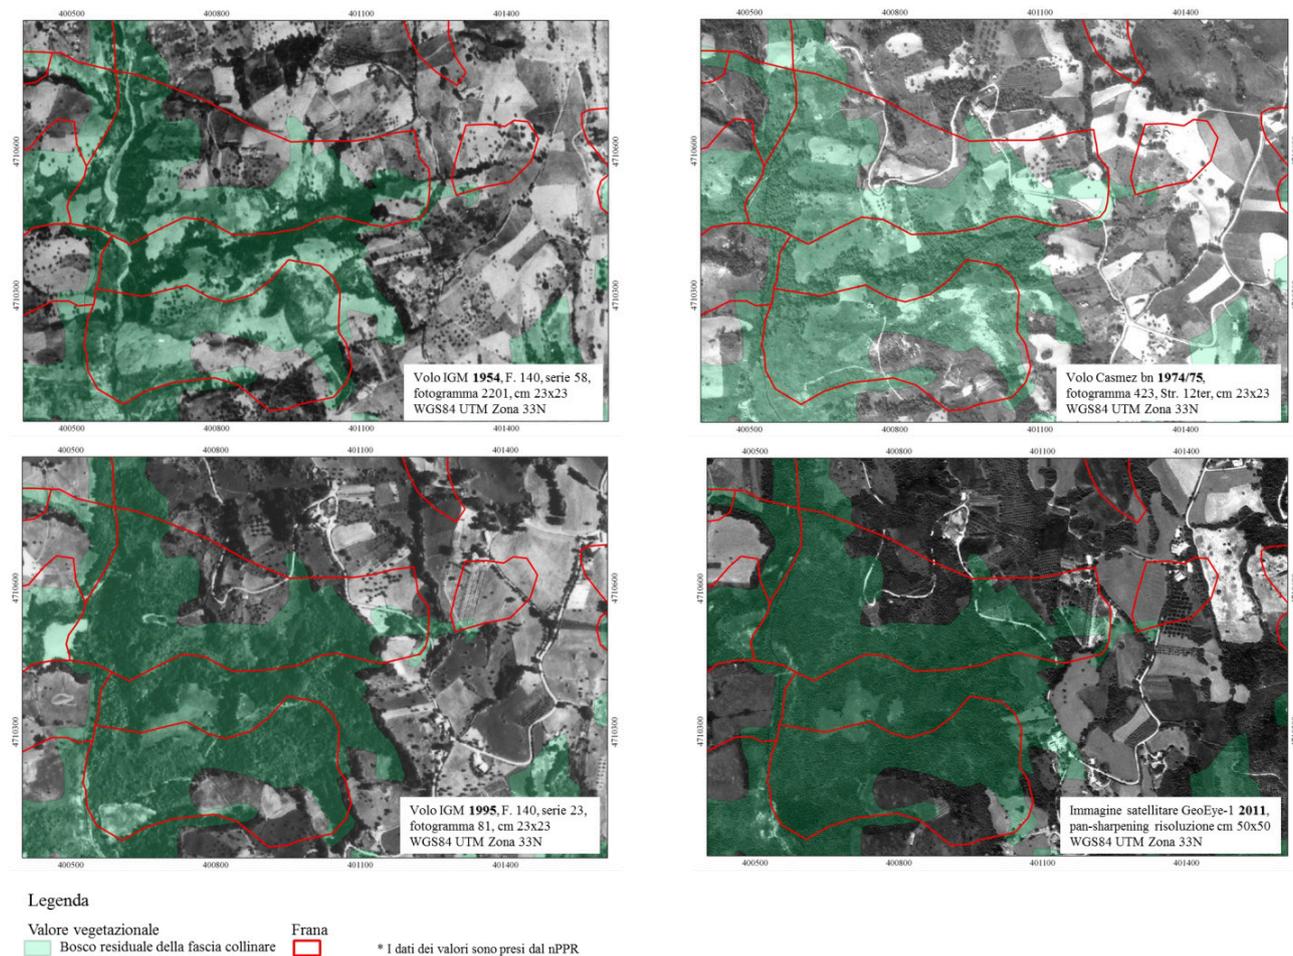
FIGURA 9 – Analisi multitemporale dei valori vegetazionali: i boschi residuali della fascia collinare

Sui fotogrammi e sull'immagine satellitare GeoEye-1, si è sovrapposto il dato vettoriale del valore vegetazionale che riguarda i “boschi residuali della fascia collinare”; successivamente, si sono eseguite delle zoomate uguali per tutte e quattro le immagini con lo scopo di verificare i cambiamenti dei valori paesaggistici. Infatti, nella Figura 9, si rappresenta il valore vegetazionale che ricomprende le aree di elevata qualità geobotanica, le emergenze floristiche e le vegetazioni rare. Queste ultime due, in particolare, evidenziano la localizzazione di specie di notevole interesse naturali-

stico. Al dato riguardante il valore vegetazionale, si è sovrapposto il vettoriale delle frane e, analizzando le immagini, si può osservare che molti boschi residuali si trovano su corpi di frana. Ciò conferma come i valori paesaggistici e storici di questa zona si trovino in un territorio instabile a causa delle innumerevoli frane presenti. L'ingrandimento del particolare dimostra tra l'altro che, dal 1954 al 2011, la copertura vegetazionale nell'area è aumentata e ciò, probabilmente, si deve proprio alla riscontrata presenza di numerosi dissesti, la quale ha portato gli enti preposti a compiere dei rimboschimenti nel corso degli anni. Confrontando, soprattutto, i voli aerei del 1974 e del 1995, si nota che c'è un significativo aumento del valore vegetazionale; pertanto, si può presumere che i rimboschimenti siano stati realizzati in quell'arco di tempo.
