Arqueología de la Arquitectura

La cattedrale e la città: il cantiere del Duomo di Siena. Risultati delle indagini archeologiche

The cathedral and the city: the building workshop of Siena's Duomo. Results from archaeological researches

Marie-Ange Causarano

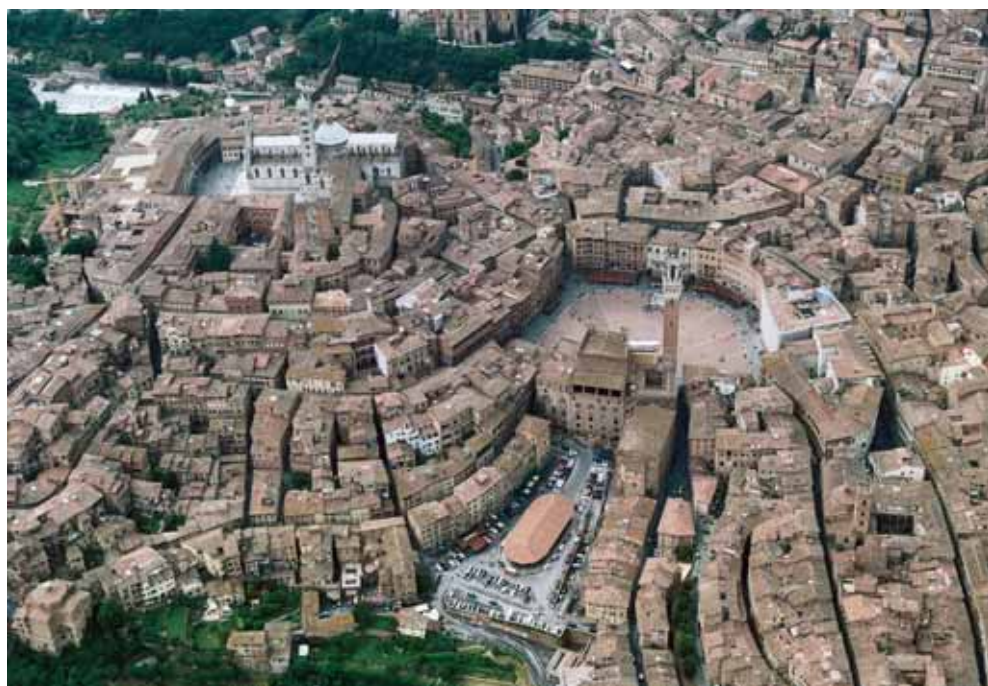
Fig. 2. Veduta area della collina del Duomo e di piazza del Campo (Università di Siena, Area di Archeologia Medievale, LAP&T)

ondulate. I tre colli sui quali sorge Siena hanno, infatti, una caratteristica struttura a gradoni naturali, detti costoni (o coste): proprio questa particolarità morfologica è alla base della forma e delle modalità di sviluppo urbanistico della città e dell'organizzazione della sua viabilità (Fig. 2).

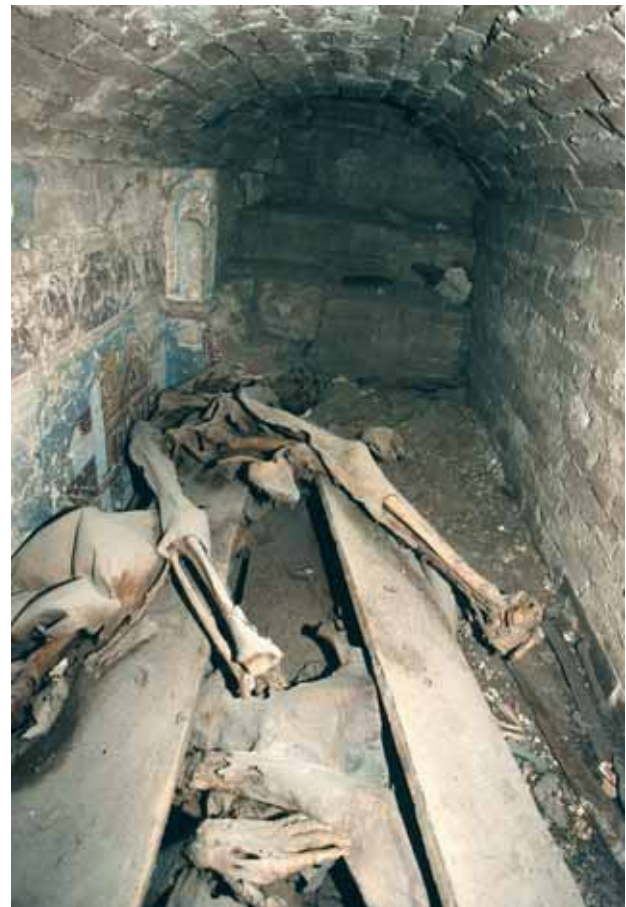
Fig. 4. Loculo in mattoni addossato agli affreschi

I livelli di riempimento più recenti, formati da materiale di risulta, erano funzionali alla costruzione e alla successiva obliterazione di una serie di loculi in mattoni situati negli angoli nord-ovest e sud-ovest del vano: posti immediatamente sotto il piano pavimentale della cattedrale e poggianti sui livelli di riempimento sottostanti, erano dotati di una botola in legno che consentiva la deposizione dei defunti direttamente dal pavimento della cattedrale⁹ (Fig. 4).

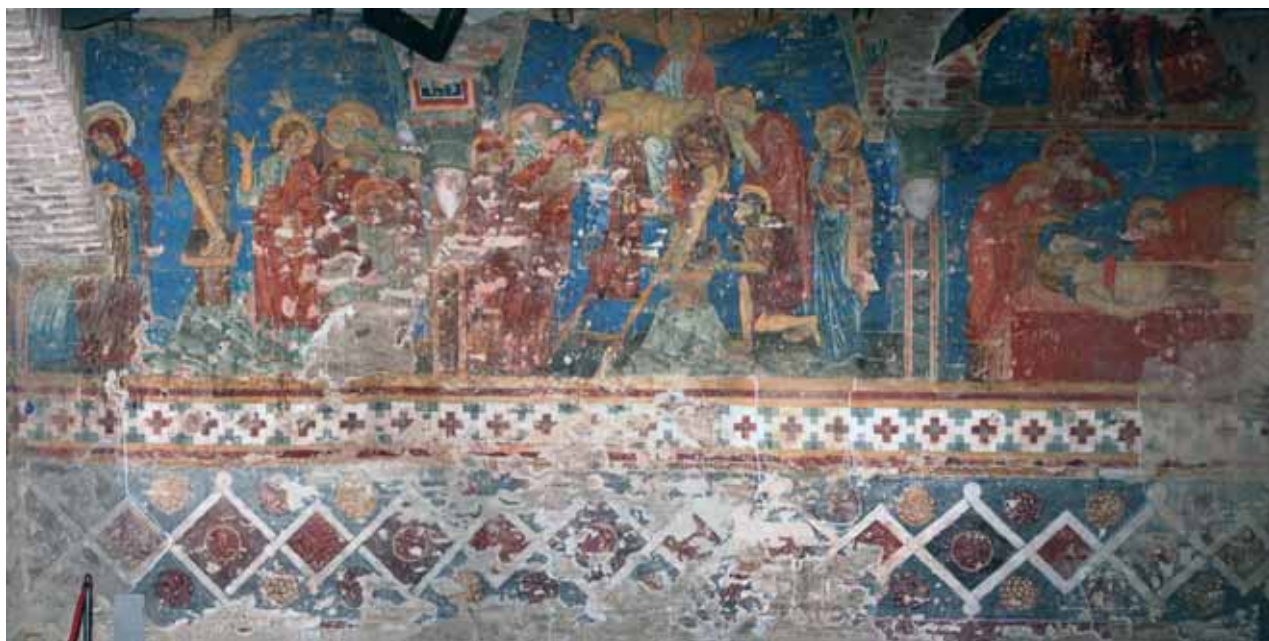
Fig. 5. Fotoraddrizzamento della parete sud-ovest con le scene della Passione (prima del restauro degli affreschi)

per risalire poi a quelle di Caino e Abele, Isacco ed Esaù, scendere nuovamente agli episodi della vita pubblica di Cristo e arrivare infine al dramma della Passione, rappresentato dalle tre grandiose scene (*Crocifissione*, *Deposizione dalla croce*, *Deposizione nel sepolcro*) sulla parete di fondo dell'ambiente (Fig. 5).

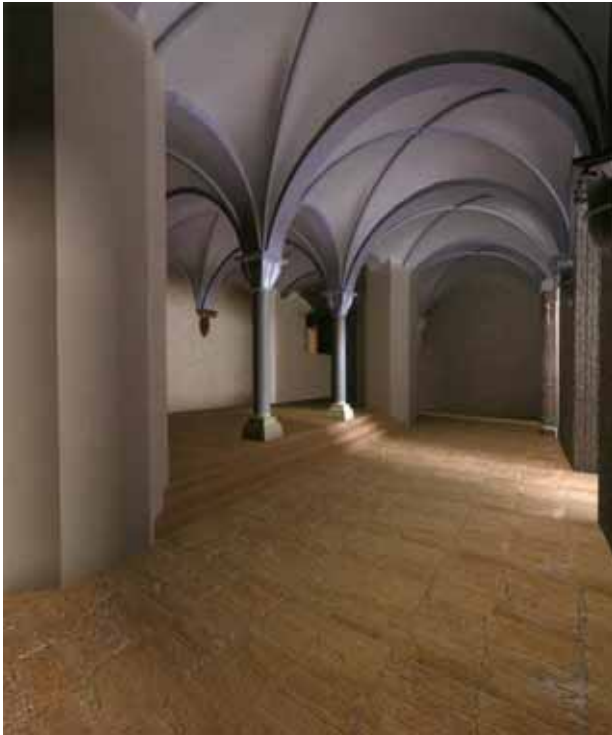
Fig. 6. Ricostruzione del vano affrescato: vista interna da nord con, in trasparenza, il sistema di volte e colonne (da Bratto 2003, fig. 17)

Lo spazio interno era scandito dai due grandi pilastri ottagonali del coro, affrescati anch'essi, e da due colonne più piccole, di cui si sono conservate solo le basi in pietra, mentre il collegamento con il Duomo era assicurato da una scalinata, poi demolita, collocata nell'angolo nord-ovest del vano, pavimentato in laterizi. Si accedeva all'ambiente, coperto con volte a crociera costolonata, tramite tre ingressi aperti nella facciata posteriore della cattedrale, rivolta ad oriente (Fig. 6)¹².

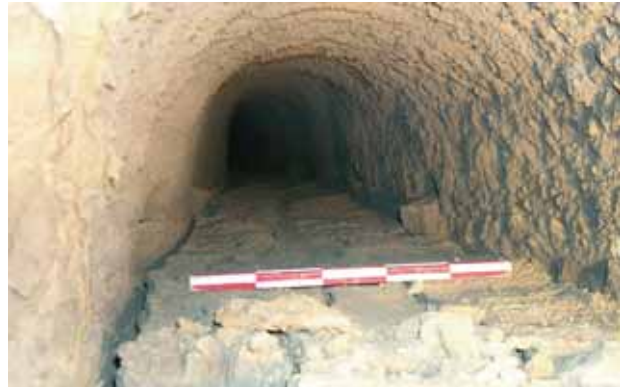
Fig. 7. Cunicolo realizzato in età ellenistica: in primo piano si notano le «pedarole», piccole cavità scavate nelle pareti di tufo funzionali alla discesa all'interno della struttura e all'alloggio di lucerne

A breve distanza da questa rampa artificiale, è stato rintracciato un cunicolo facente parte di un impianto idrico scavato nelle sabbie plioceniche del colle (Fig. 7), che si sviluppa in direzione nord-sud per sfociare in un

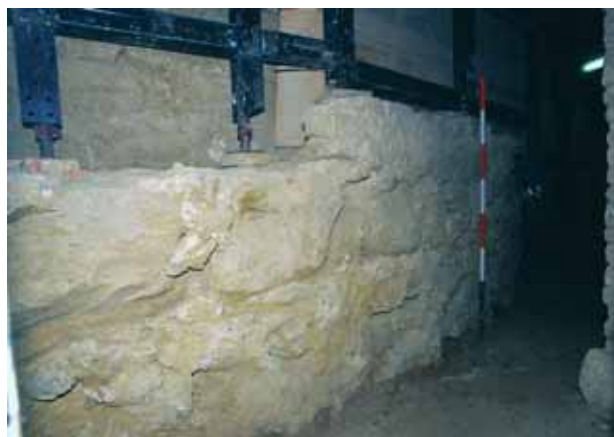
Fig. 9. La struttura con andamento semicircolare

A breve distanza, infatti, dal limite del pianoro sommitale della collina (Ambiente 18¹⁹), è stata trovata parte di una struttura in pietra, conservata in fondazione e con andamento semicircolare, formata da pietre di calcare di grandi dimensioni non lavorate (Fig. 9). Intorno a questa struttura erano situate una serie di sepolture, scavate nelle sabbie plioceniche del colle, attribuibili ad una piccola area cimiteriale in uso tra età tardo antica e altomedioevo, situata al limite dell'abitato di epoca romana ormai in decadimento²⁰.

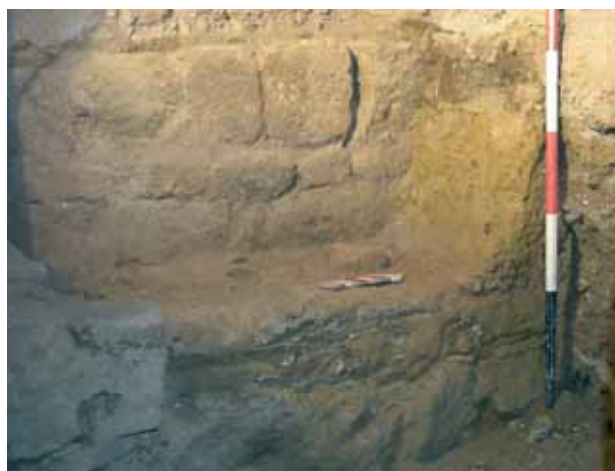
Fig. 13. Particolare dell'abside della chiesa di XI secolo

se con un diametro inferiore (Fig. 13). E' realizzata in pietra calcarea, lavorata in blocchi sbalzati di dimensioni piuttosto variabili posti in opera su filari sub-orizzontali e tendenzialmente paralleli. Conservata per soli tre filari di

alzato, non permette uno studio approfondito della tecnica costruttiva: si nota comunque la tendenza ad una progressiva regolarizzazione nella posa in opera dei filari e l'impiego di uno strumento a punta per la realizzazione della spianatura superficiale dei blocchi del filare superiore (Tipo 9).

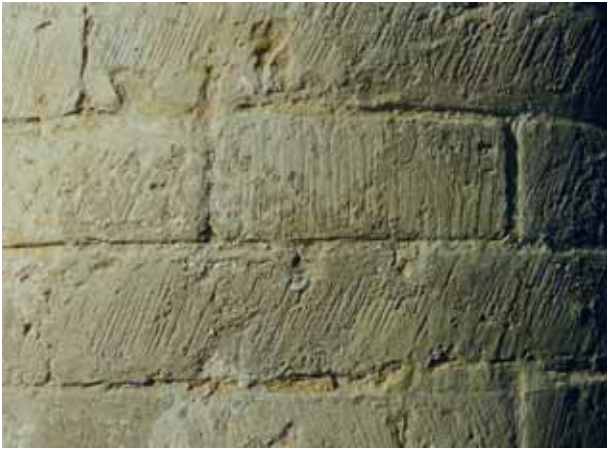
Fig. 15. Elemento architettonico in laterizi graffiati, particolare

nate a rimanere a vista: il trattamento dei laterizi riguarda, infatti, sia le superfici murarie che gli elementi architettonici e la cortina muraria diventa così essa stessa una decorazione.

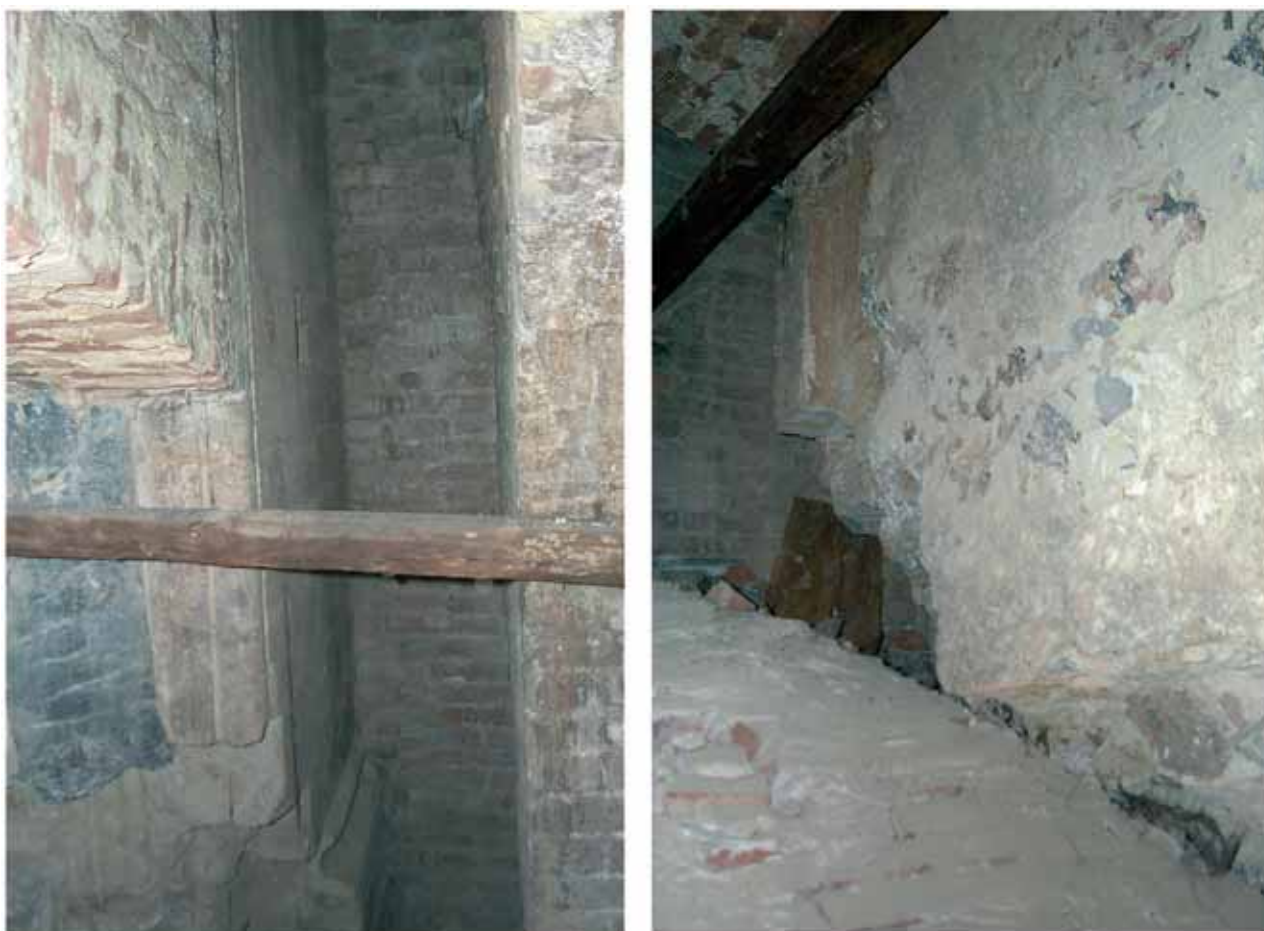
Fig. 16. Particolari della facciata orientale della cattedrale: a sinistra, particolare del paramento murario esterno della facciata e dello stipite destro del portale centrale; a destra, particolare dello stipite sinistro del portale centrale, tagliato dall'abside del Battistero

opera su corsi perfettamente orizzontali e paralleli, squadri con l'uso del nastrino e perfettamente spianati con l'impiego della martellina dentata a punte fini.

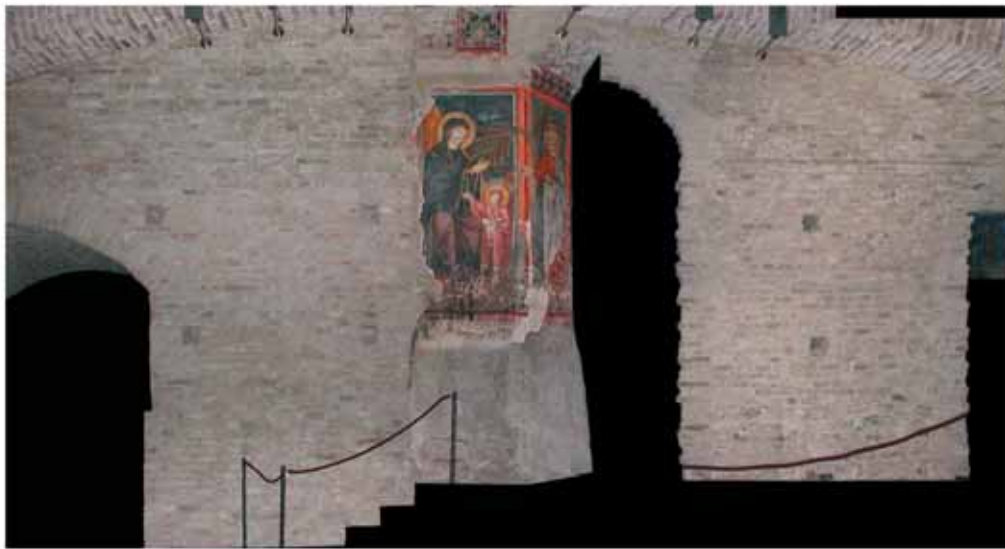
Fig. 19. Ambiente affrescato: in alto, fotoraddrizzamento del prospetto F-F' con al centro il pilastro ottagonale duecentesco e le fondamenta di quello trecentesco; in basso, eidotipo del prospetto B-B' con in evidenza le principali Unità Stratigrafiche Murarie
